**Direction Régionale de l'Eau et de
l'Assainissement**

**Direction Générale de l'Agence de
l'Eau du Gourma**

***RAPPORT DE MISSION SUR L'ETAT DU
BARRAGE DE GAYERI DANS LA PROVINCE
DE LA KOMONDJARI***

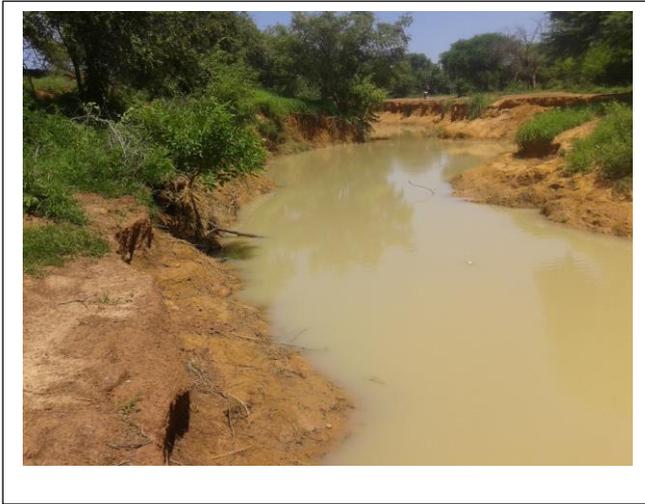
- Un ravinement important à l'aval du bassin de dissipation suivi d'un éboulement d'une partie des gabions ;
- Une création d'un canal par les eaux de déversement à l'aval de la digue. En effet le déversement a creusé un chemin pour rejoindre son chemin normal qui a été dévié par le chenal ;
- Les berges de ce canal (créées par l'eau de déversement) qui s'érodent de façon continue, ravinent le pied du talus à l'aval.

Canal crée par les eaux de déversement

- Travailler avec le CLE pour protéger les berges du canal créé par l'eau pour empêcher le ravinement continu qui attaque le pied du talus aval voire la digue ;
- Remettre les gabions ou les enrochements emportés par les eaux de déversement à l'aval du bassin de dissipation ;
-

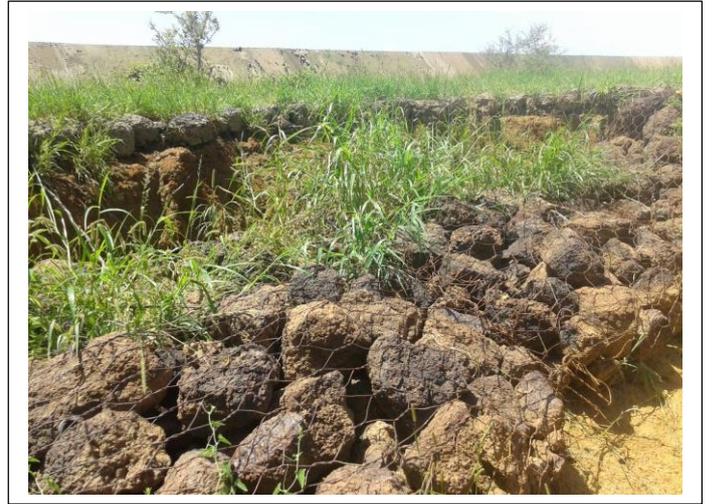
Gabion du bassin de dissipation effondré
